Hvis elektromagneten stopper med at virke

Efter flere års brug med rystelser i forbindelse med åbne og lukke mekanismen, kan polerne på strømforsyningen til elektromagneten rive sig løs.

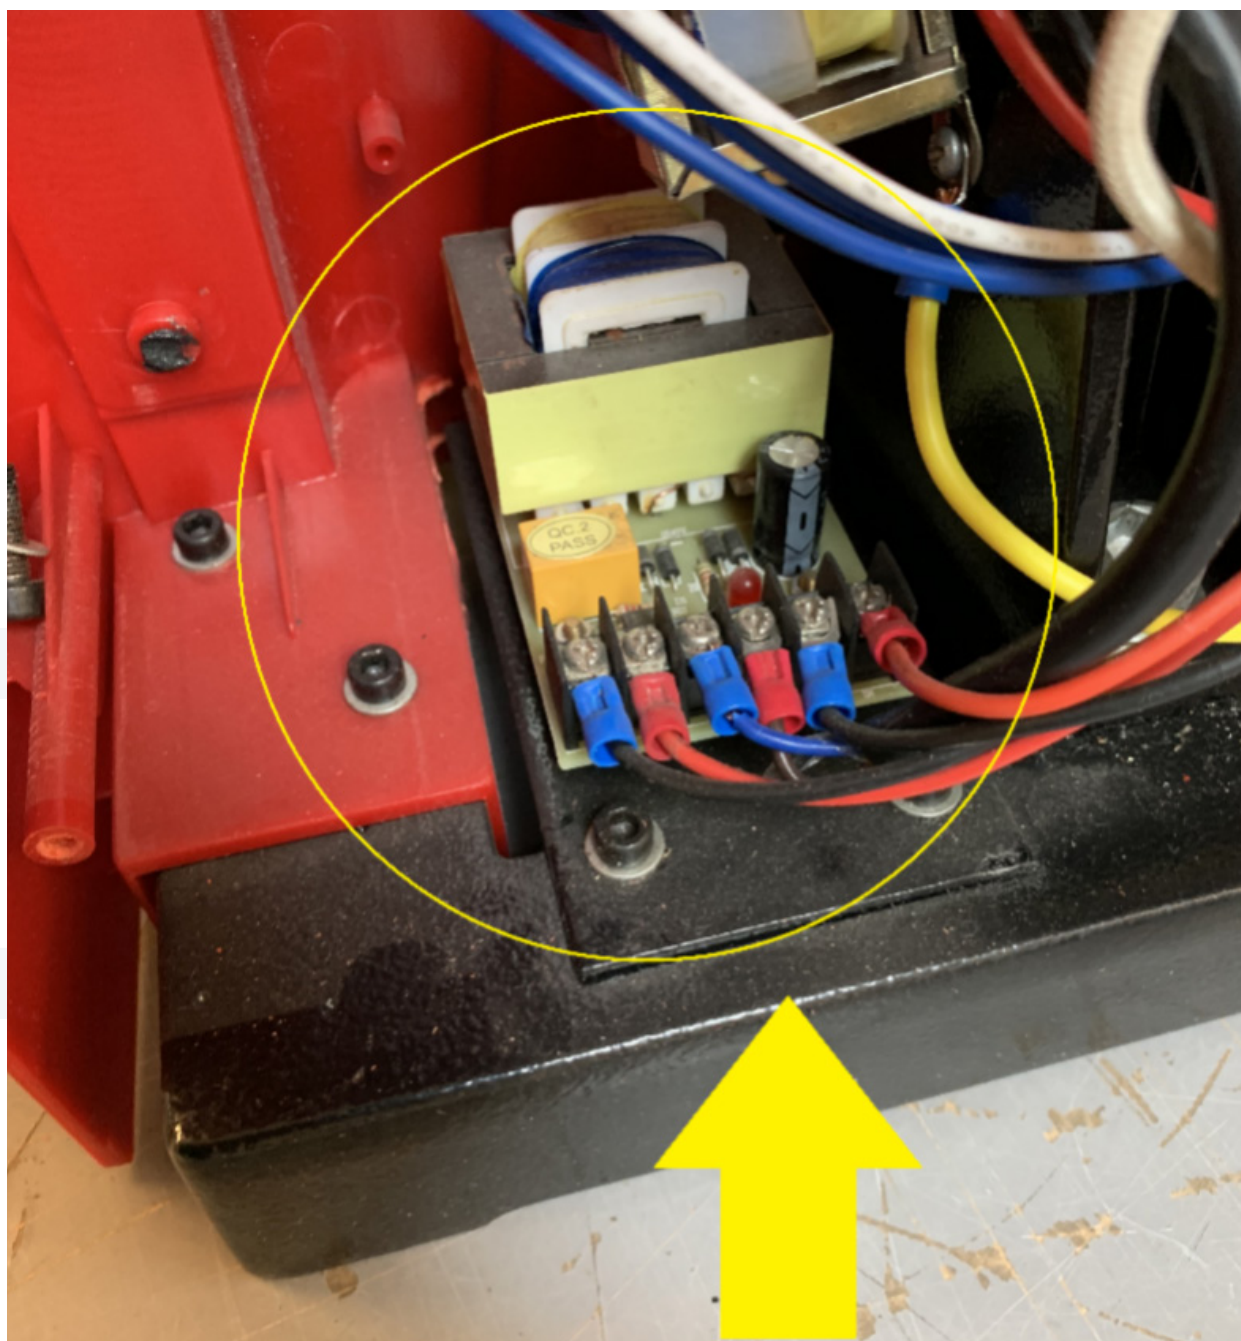
Først til placeringen af strømforsyningen:

Strømforsyningen er altid placeret i bundens venstre side når bagpladen er taget af. Den har 6 stik fastgjort til sig, og er fastmonteret med 2 bolte.

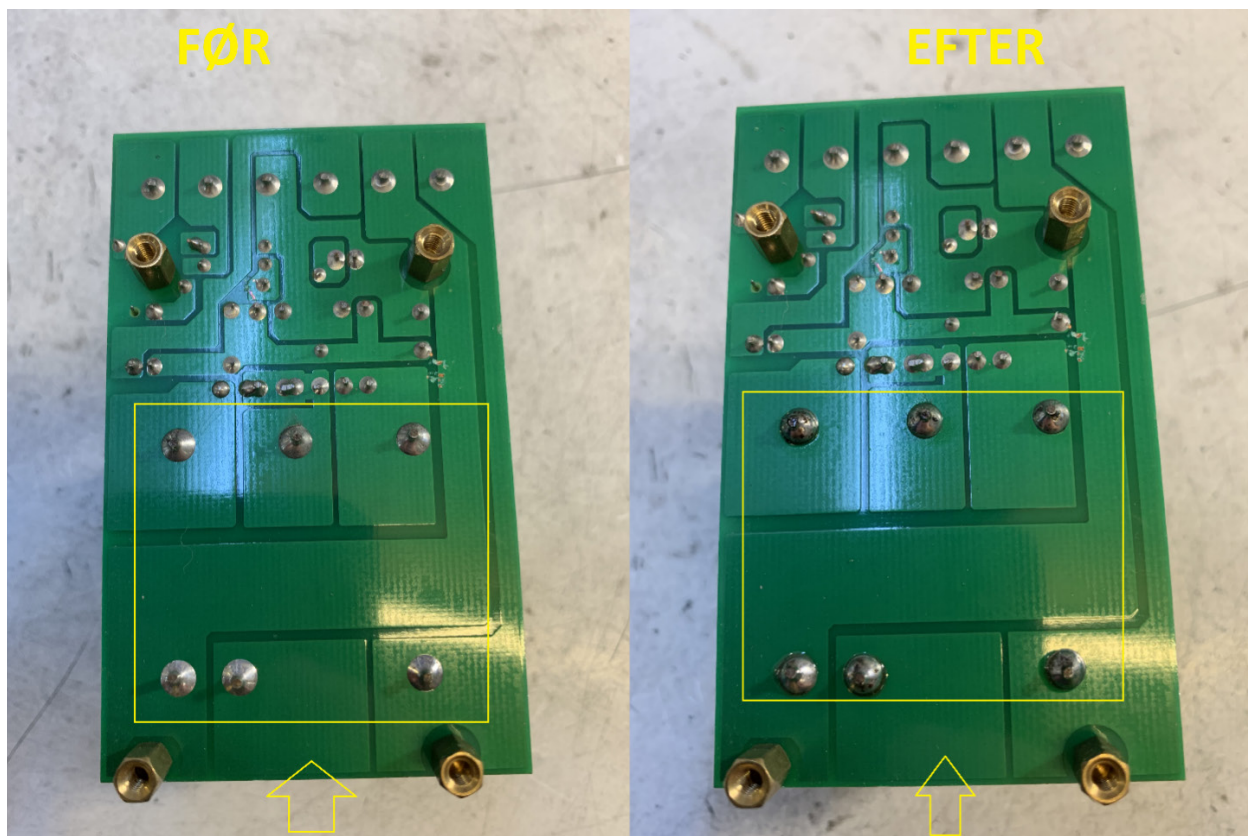
Når den er taget ud og den sorte bagplade er fjernet med 4 stjerneskruer, kommer du til lodningerne. Dem kan du se på billedet herunder, som er et før og efter billede af de 6 ben der skal genlodes.

Det kan heldigvis nemt fikses, med 6 nye (lette) lodninger. I denne korte guide, viser vi hvordan du gør det.

Derefter er det blot at skrue den i maskinen igen, sætte stikkende på og så skulle elektromagneten være tilbage i god stand.
